Estudo da biomecânica oclusal e da aderência da resina acrílica auto-polimerizável (polimetilmetacrilato) em fraturas de rinoteca de tucanos (*Ramphastos toco*)¹

Roberto Silveira Fecchio^{2*}, Marcelo Silva Gomes³, Jorge Kolososki⁴, Bruno Simões Sergio Petri⁵, João Luiz Rossi Jr² e Marco Antonio Gioso^{2,6}

ABSTRACT.- Fecchio R.S., Gomes M.S., Kolososki J., Petri B.S.S., Rossi Jr J.L. & Gioso M.A. 2008. [Study of the occlusion biomechanics and adherence of acrylic resin (polimetilmetacrilato) in fractures of rhinoteca in toucans (*Ramphastos toco*).] Estudo da biomecânica oclusal e da aderência da resina acrílica auto-polimerizável (polimetilmetacrilato) em fraturas de rinoteca de tucanos (*Ramphastos toco*). *Pesquisa Veterinária Brasileira* 28(7):335-340. Departamento de Cirurgia, Faculdade de Medicina Veterinária e Zootecnia, Universidade de São Paulo, Prof. Dr. Orlando de Marques de Paiva 87, Bloco 8 superior, Cidade Universitária, São Paulo, SP 05508-270, Brazil. E-mail: rfechchio@gmail.com

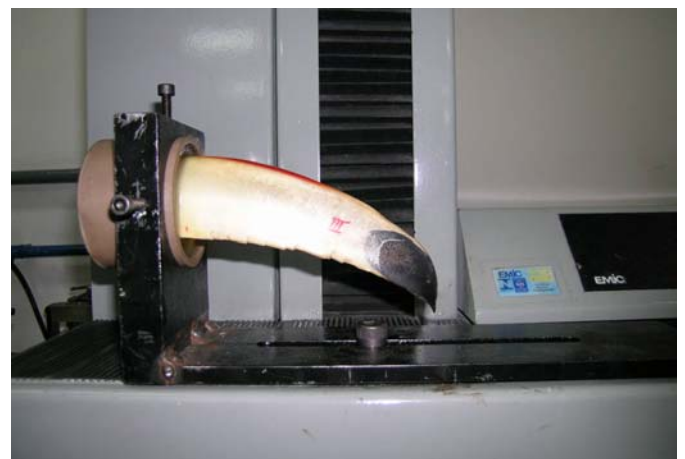
Fig.2. Fixação dos bicos de tucanos (*Ramphastos toco*) em dinamômetro para realização dos ensaios laboratoriais de flexão.

Com a finalidade de simular os esforços a que o bico é submetido durante a alimentação, optou-se pela realização de ensaios de flexão sobre o eixo das forças oclusais (perpendicular ao eixo rostro-caudal do bico). Para tanto, foram utilizados cinco bicos, dos quais o bico número 1 estava íntegro e serviu como referência. A extremidade caudal do bico foi engastada em um suporte de resina epóxi (cerca de 2cm) enquanto na rostral (cerca de 1cm da extremidade) fitou-se uma presilha de náilon autotravante, que por sua vez estava conectada ao cabeçote móvel do dinamômetro por meio de um tirante de aço (Fig.2). O esforço de tração foi aplicado perpendicularmente ao eixo do bico e para realização do ensaio foi utilizado um dinamômetro EMIC, modelo

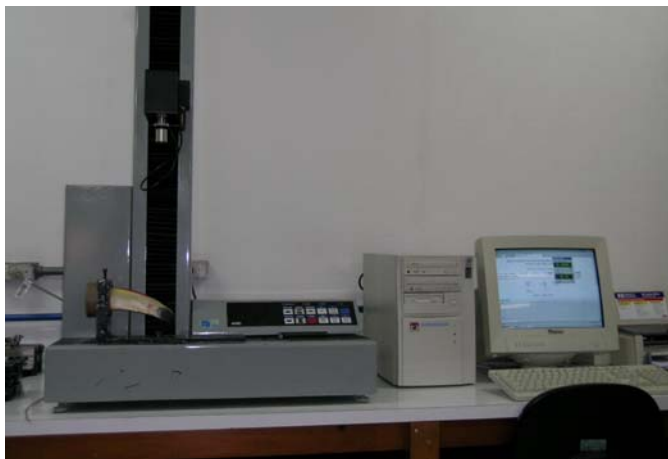
Fig.3. Esquema demonstrando a fixação do bico ao cabeçote móvel do dinamômetro, cujos dados obtidos eram transferidos ao computador ao lado por meio de programa computacional especializado.

DL500MF. Programou-se a máquina para deslocamento do cabeçote com velocidade de 5 mm/min, até ruptura da amostra. Os dados obtidos eram convertidos, na forma de gráfico (Força versus Deslocamento) a um computador conectado ao dinamômetro (Fig.3).

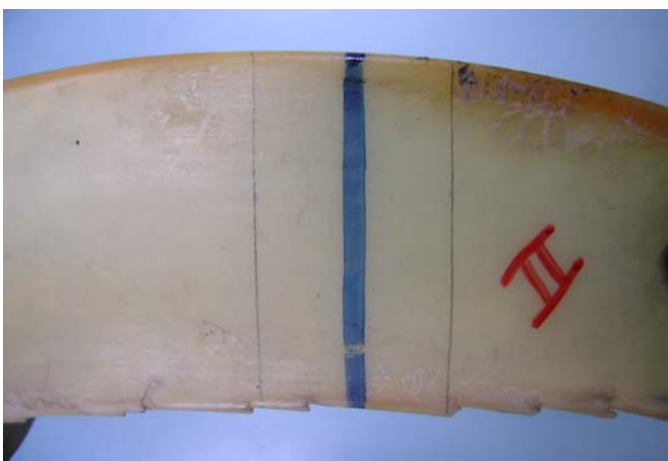
Fig.4. Representação do local de indução de fratura (linha azul) e área de preenchimento com resina acrílica (linhas cinzas).

Para a fixação dos bicos fraturados (n^{os} 2 e 3) foram utilizadas as medidas preconizadas, pelo fabricante, de polímero e monômero da resina; e a área compreendeu uma faixa que se estendeu ao longo da linha de fratura com 2,0cm de largura (1,0cm para cada lado da fratura) (Fig.4). Para os demais ensaios realizados (bicos n^{os} 4 e 5), preencheu-se toda a superfície da rinoteca, inclusive palato.

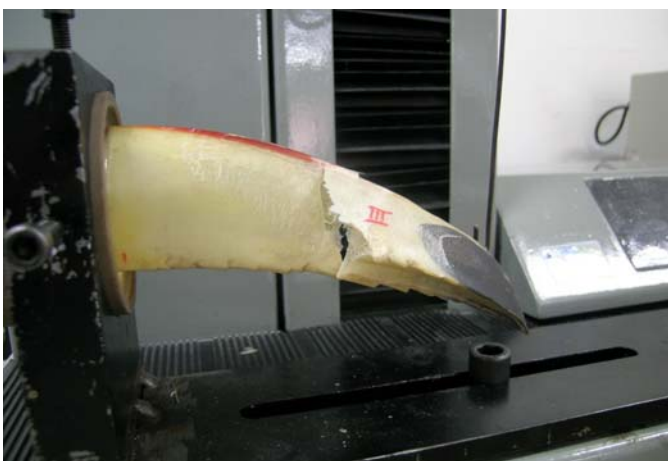
Fig.5. Fratura do bico nº 1 em sua porção central, quando submetido à tração de 270,4 N, com deslocamento de 22,59mm.

O bico nº 1, que estava íntegro (sem fratura induzida), fraturou em sua porção central (próximo à mediatriz do eixo rostro-caudal), quando submetido a uma tração de 270,4 N, com deslocamento de 22,59mm (Fig.5). A localização desta fratura serviu como orientação para a indução, através de uma serra de fita, das fraturas nos bicos que seriam reparados com resina (Fig.6).

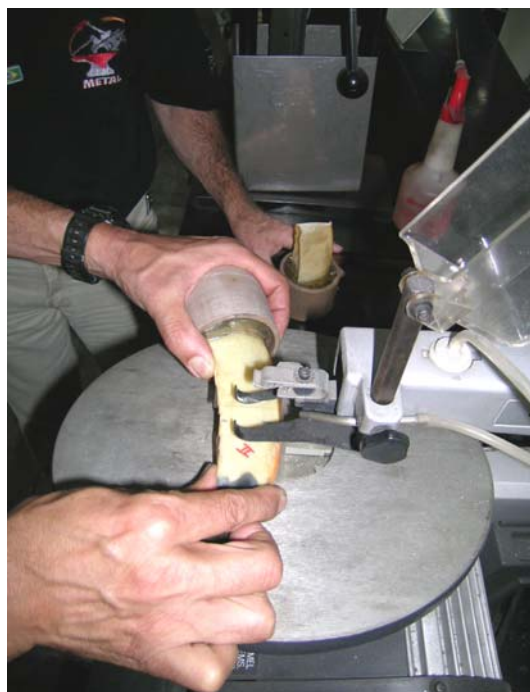
Fig.6. Indução de fratura completa na região central do bico com auxílio de serra de fita.

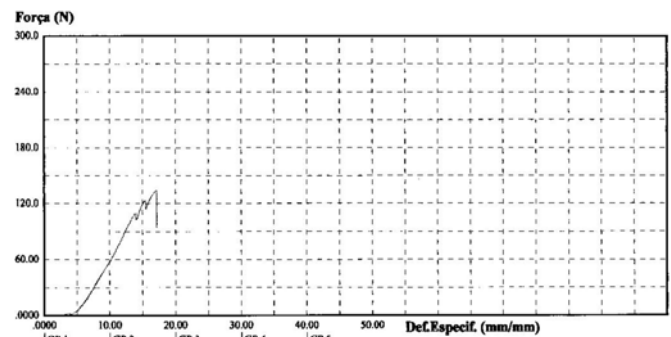
Fig. 11. Representação gráfica da Força (N) em função do Deslocamento (mm) durante ensaio realizado com o bico nº 5.

e, aquele submetido ao ataque ácido (nº 5), resistiu até 101,5 N em 9,79mm de deslocamento (Fig. 10 e 11).

A utilização de resina acrílica sobre a superfície palatina da rinoteca (bicos n^{os} 4 e 5), durante a fixação das próteses, proporcionou substancial resistência quando comparadas as demais, porém seus valores ainda ficam aquém do estabelecido com o bico controle (valores menores que 135 N). Todavia, a fixação de resina acrílica na superfície palatina de modelos *in vivo*; trariam, provavelmente, prejuízo às funções de preensão e deglutição do alimento, bem como prováveis lacerações de língua.
